01.06. 2020 Отремонтирован мост через реку "Баксан"

Отремонтирован мост через Баксан

Сооружение расположено в с.Бедык Эльбрусского района на 35-м км федеральной дороги А-158 «Прохладный – Баксан – Эльбрус».

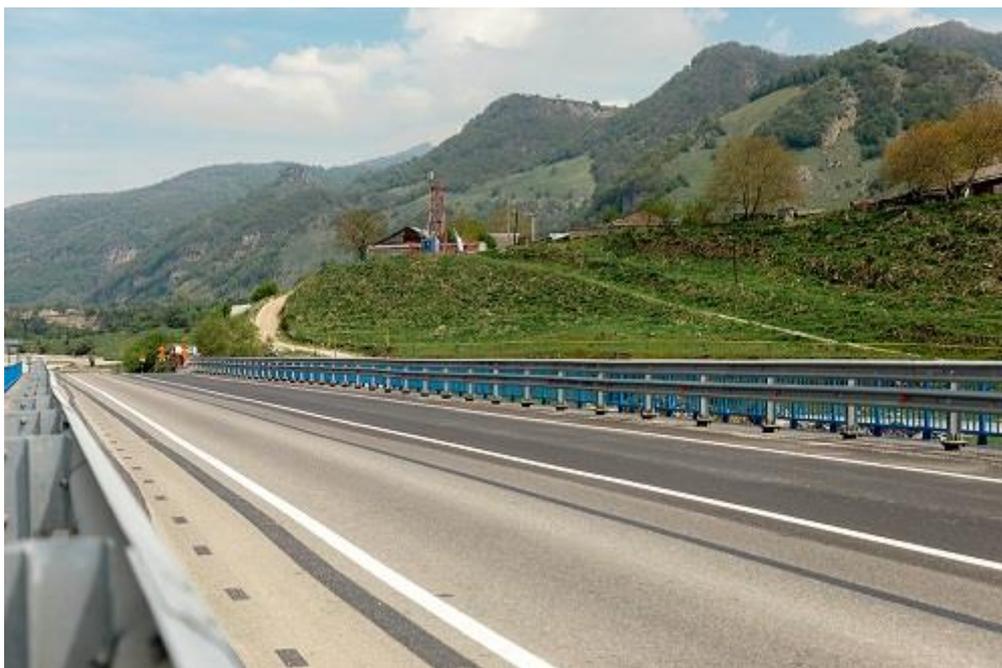
С начала работ в августе 2019 года дорожники по заказу ФКУ Упрдор «Кавказ» привели к нормативу четыре опоры и трехпролетное строение моста. С использованием щебеночно-мастичного асфальтобетона отремонтировано покрытие на мосту и на автоподходах к нему. Заменены деформационные швы, обеспечивающие несущую способность конструкции.

В целях защиты от коррозии на металлических элементах моста обновлено лакокрасочное покрытие. Для повышения устойчивости всего сооружения конусы укреплены монолитным бетоном. Мостовики устроили прикромочные и телескопические лотки для отвода воды с проезжей части, переустроили два лестничных схода. Также установили новое барьерное и перильное ограждения и нанесли термопластиковую разметку.
